## **Description et état de l'orgue portatif de l'église Meillac**

## 2 : Etat de l'instrument

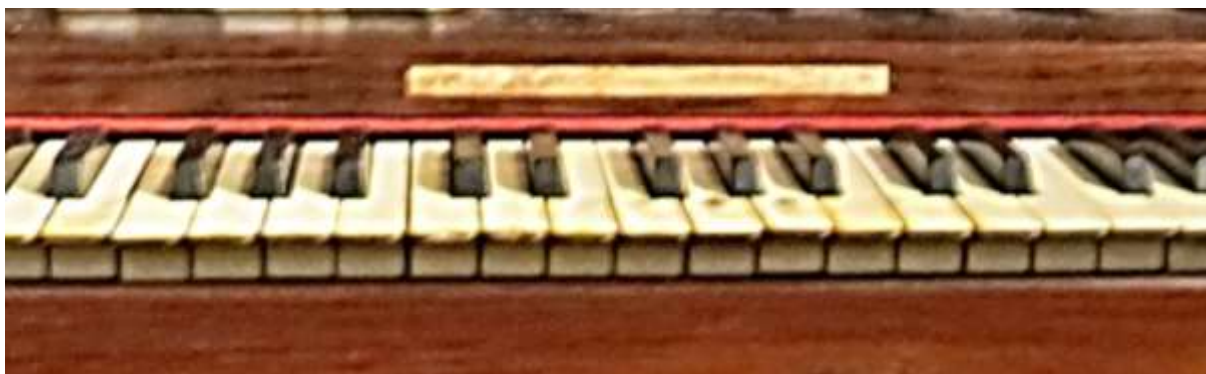
Le clavier est bruyant et un refeutrage est nécessaire. Les ivoires de la partie centrale sont usés et doivent être changés.

On distingue l'usure des ivoires qui laissent apparaître le bois des touches sur le sol et le la

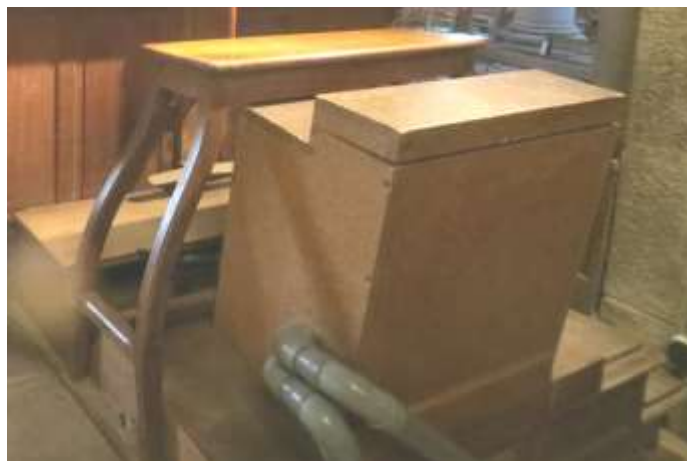
L'installation électrique du ventilateur est dangereuse et hors normes. Le ventilateur est mal positionné et devra être déplacé.

Le ventilateur sera déplacé

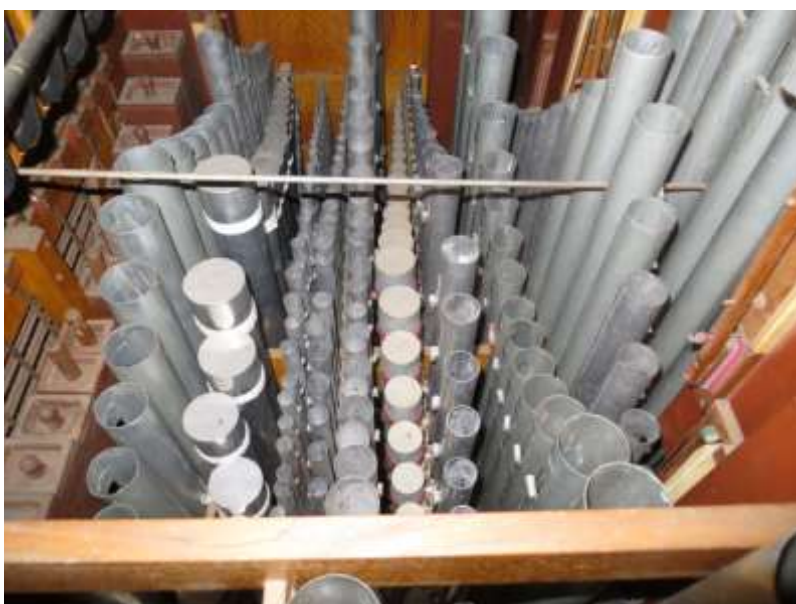
La tuyauterie et l'instrument sont modérément empoussiérés.

**Tuyauterie peu empoussiérée.**

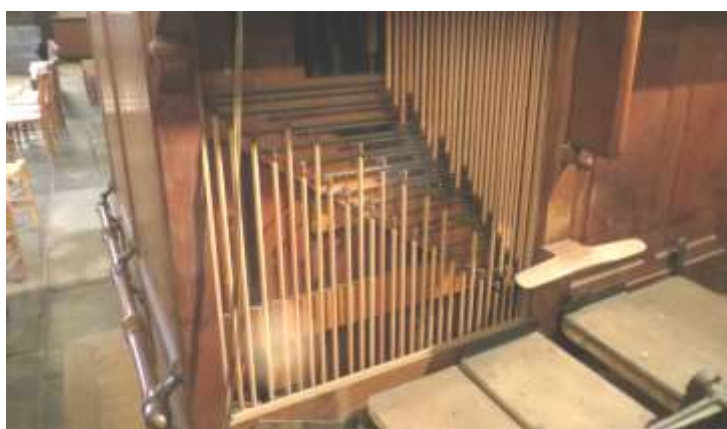
**Transmission**

La transmission mécanique est en bon état.
