## **Rapport sur le Grand-Orgue de la maison Saint-Cyr à Rennes**

par Eric Cordé.

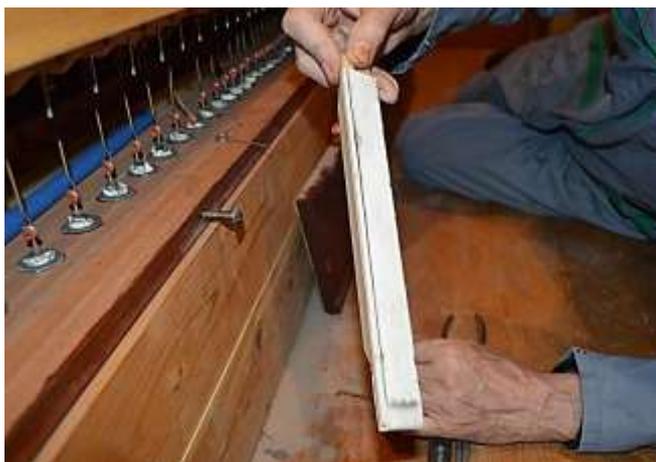
L'ouverture des layes et l'examen des soupapes montrent une différence de garnitures. L'unique peau des soupapes du GO, de mauvaise qualité, est abimée et encrassée. Les garnitures des soupapes du Récit sont en meilleur état avec une peau collée sur un feutre. Les soupapes de GO seront à refaire comme celles du Récit.

**Soupape Récit en bon état,**

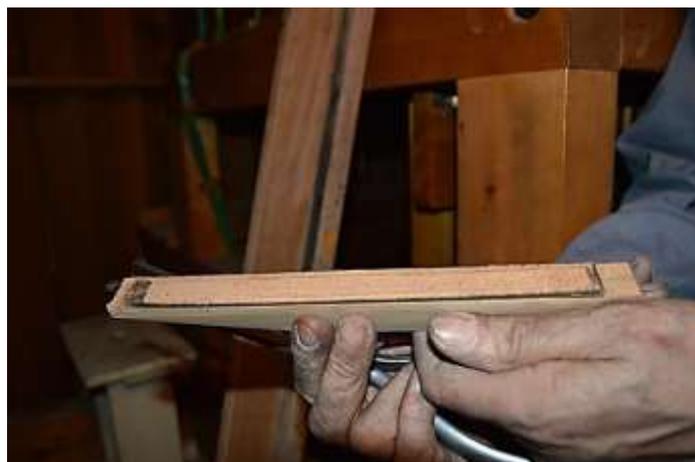
Ils présentent de nombreux dysfonctionnements. Ainsi des cornements réguliers ou aléatoires laissent à penser que des désordres existent notamment sur le sommier de GO, plus exposé à la poussière et à la chaleur.

**GO avec peau de mauvaise qualité.**

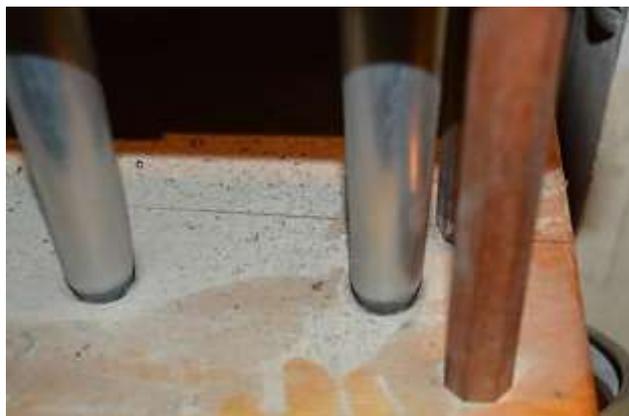
Une fêlure a été détectée sur le côté droit du sommier de pédale situé derrière le GO. Tous ces sommiers devront être démontés et restaurés dans les règles de l'art.

**Sommier de Pédale fêlé.**

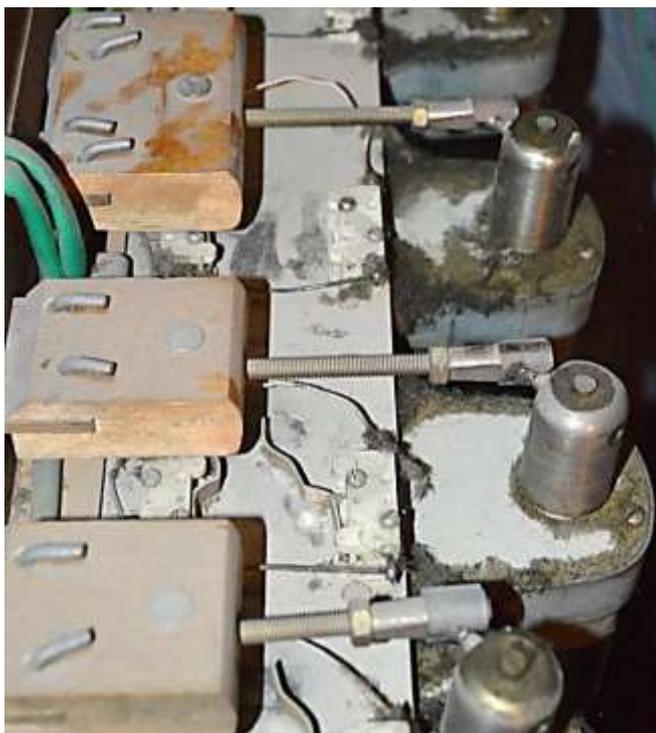
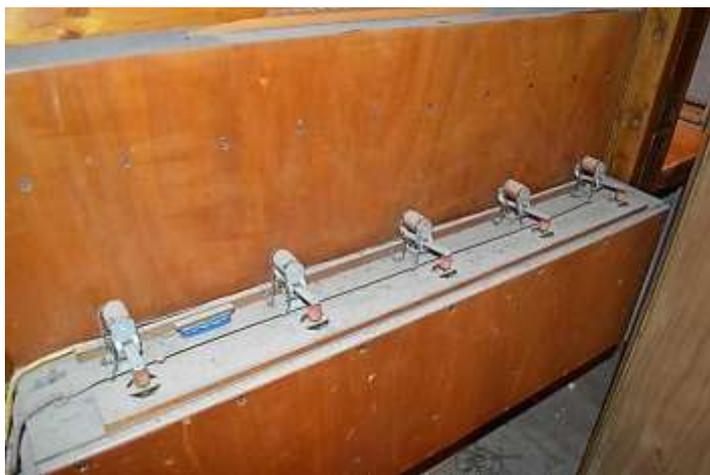
Les mécanismes du GO, avec moteurs d'essuie-glace de voiture, pour le tirage des registres, ne sont plus fabriqués. Il risque donc d'y avoir des problèmes à l'avenir.

Deux mécanismes sont défectueux. Ils devront être réparés ou remplacés.

Le Récit possède un système de tirage de jeux électropneumatique. Les électro-aimants extérieurs sont très empoussiérés. Nous n'avons pas examiné les moteurs pneumatiques internes. On peut se poser la question de remplacer ce système encombrant par des moteurs linéaires. Il conviendra de faire faire le chiffrage en option car le coût n'est peut-être pas plus élevé que la restauration de l'ancien système.

**Mécanismes de tirage des jeux : à gauche GO, à droite Récit.**

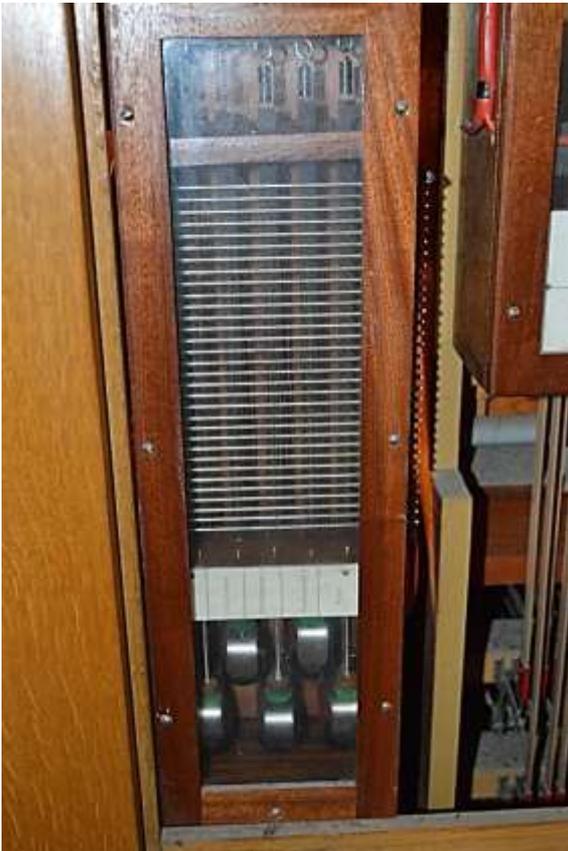
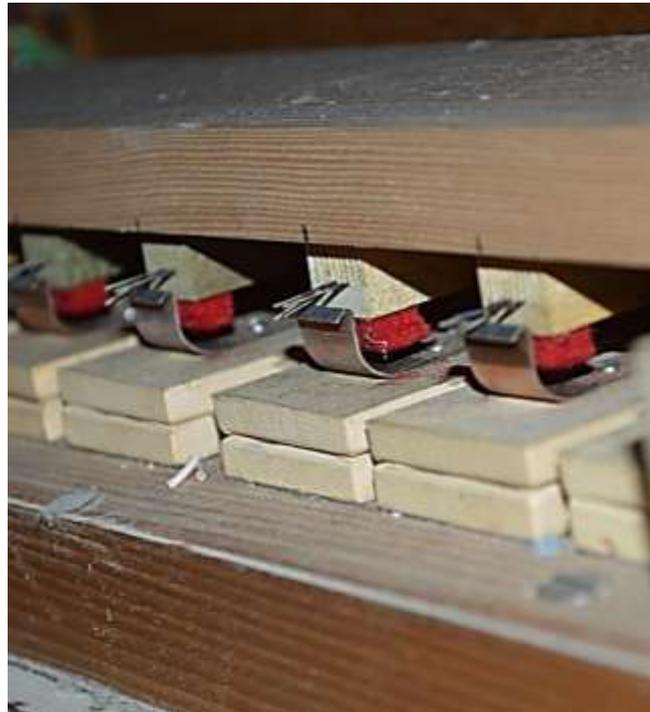
Les combinaisons sont simples avec un système ancien en bon état. Les « boîtes à échelle » pourront encore servir de nombreuses années après une soigneuse vérification.

**A gauche Boîte à échelle réalisant des contacts multiples, à droite contacts à moteurs pneumatique sur les chapes.**

Les contacts pneumatiques situés sur les chapes pour la tuyauterie sur sommier auxiliaires sont de conception artisanale. Ils seront à nettoyer et la peau des soufflets cunéiformes devra probablement être changée.

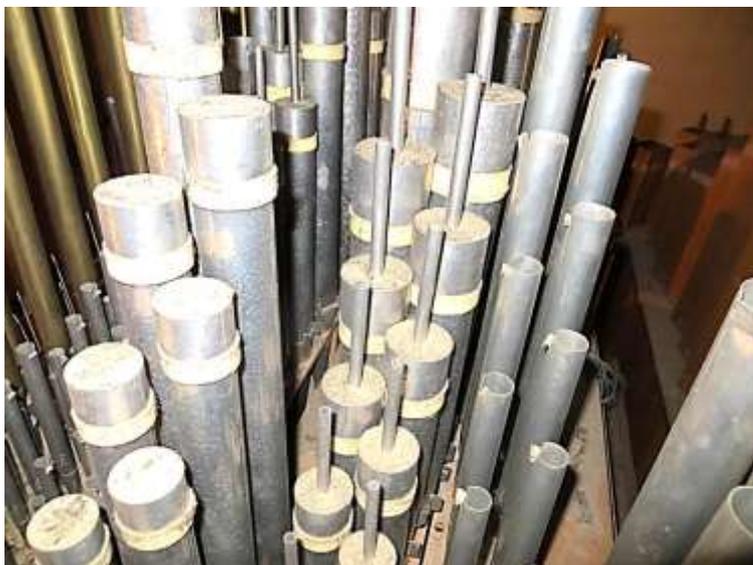
La tuyauterie est de bonne qualité et en bon état. Il est indispensable de procéder à un dépoussiérage général de l'orgue.

**Tuyauterie GO à gauche et Récit à droite**

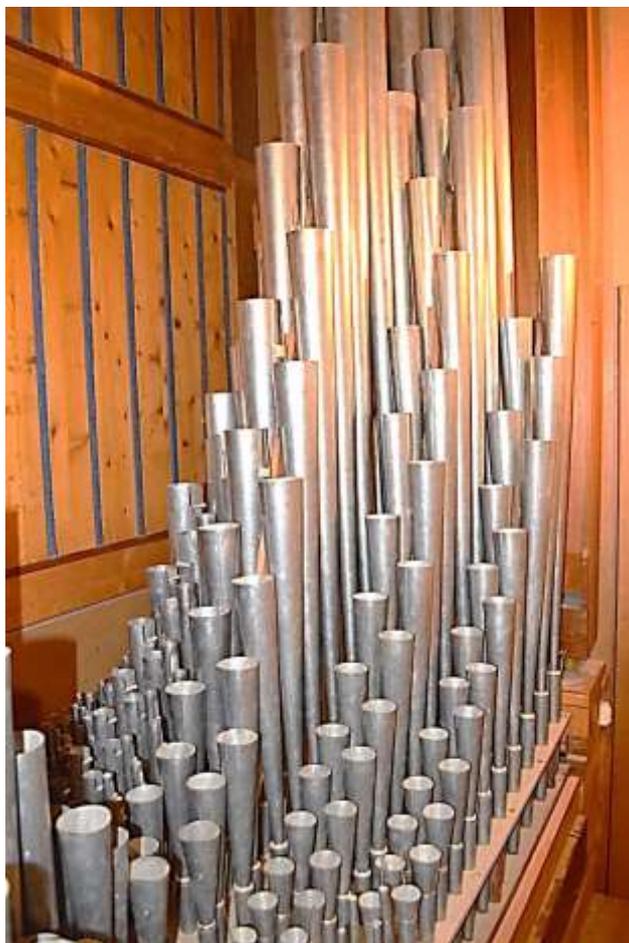
Il faut signaler la disparition d'un tuyau de façade qui n'a pas été retrouvé. Il faudra en fabriquer un neuf.
