## **Rapport sur le Grand-Orgue de la maison Saint-Cyr à Rennes**

par Eric Cordé.

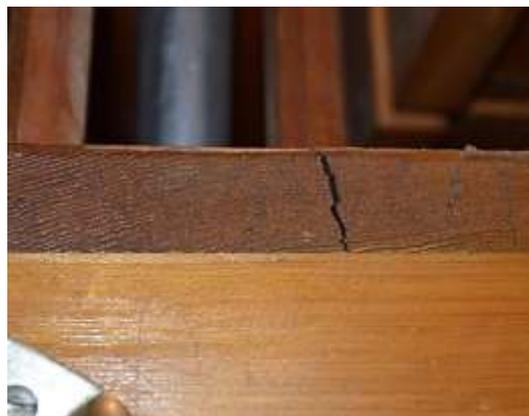
Une fêlure a été détectée sur le côté droit du sommier de pédale situé derrière le GO. Tous ces sommiers devront être démontés et restaurés dans les règles de l'art.

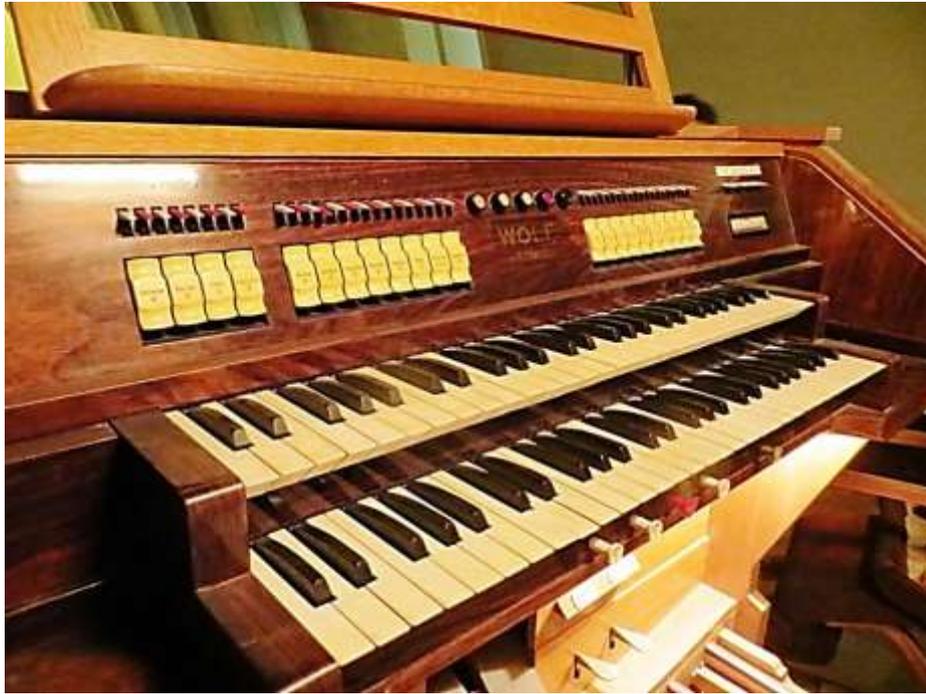
Les claviers sont en bon état, mais une vérification avec de menus réglages est à prévoir.

On vérifiera soigneusement l'ensemble des contacts électriques des tirants de jeux et des différents systèmes d'accouplements et d'appels. Ces contacts devront être munis d'un système anti-étincelles par diodes pour prolonger leur durée de vie.
